Rénovation du réservoir d'une Peugeot 404 break

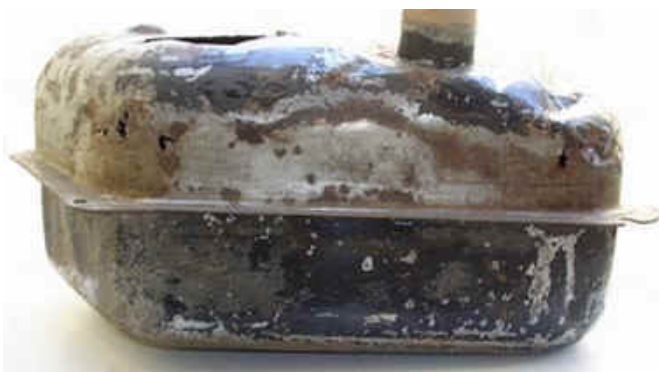
côté après nettoyage

1 ère étape: fixation du réservoir sur une bétonnière pour nettoyage de l'intérieur avec des gravillons et une chaîne, pour enlever les vapeurs d'essence.

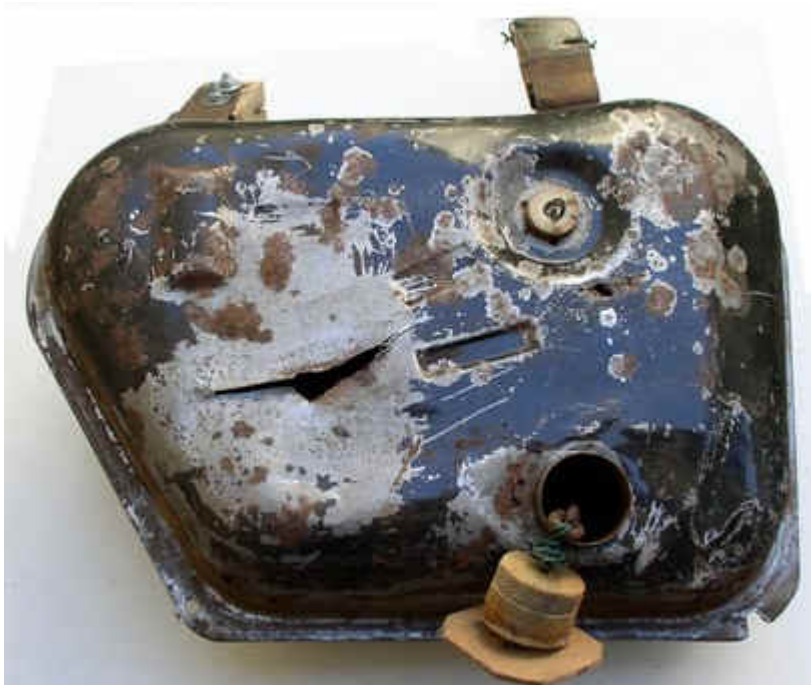
Dessus après nettoyage

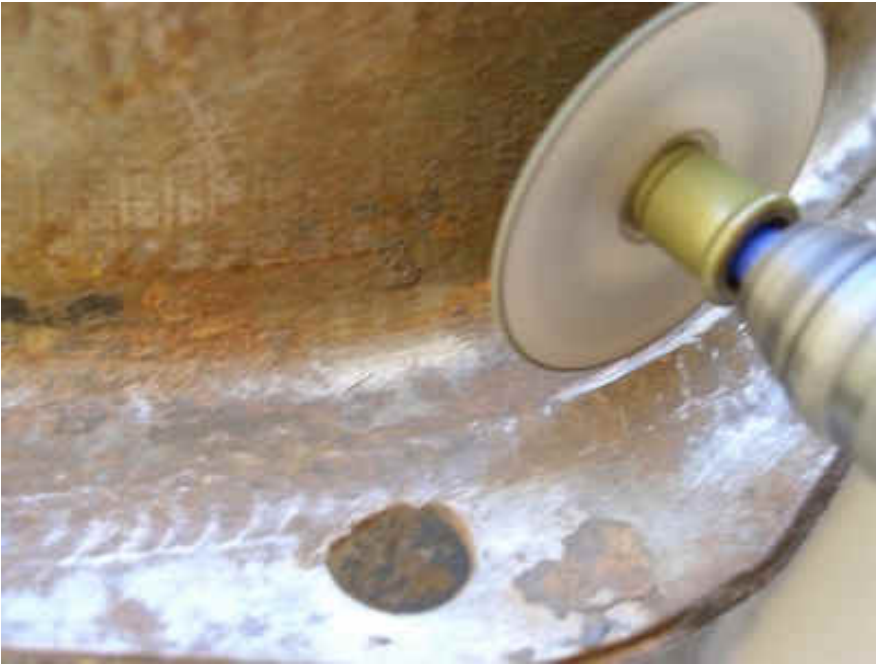
meuleuse en action....

2 ème étape: découper la "bête" avec une petite meuleuse (Dremel 4000)

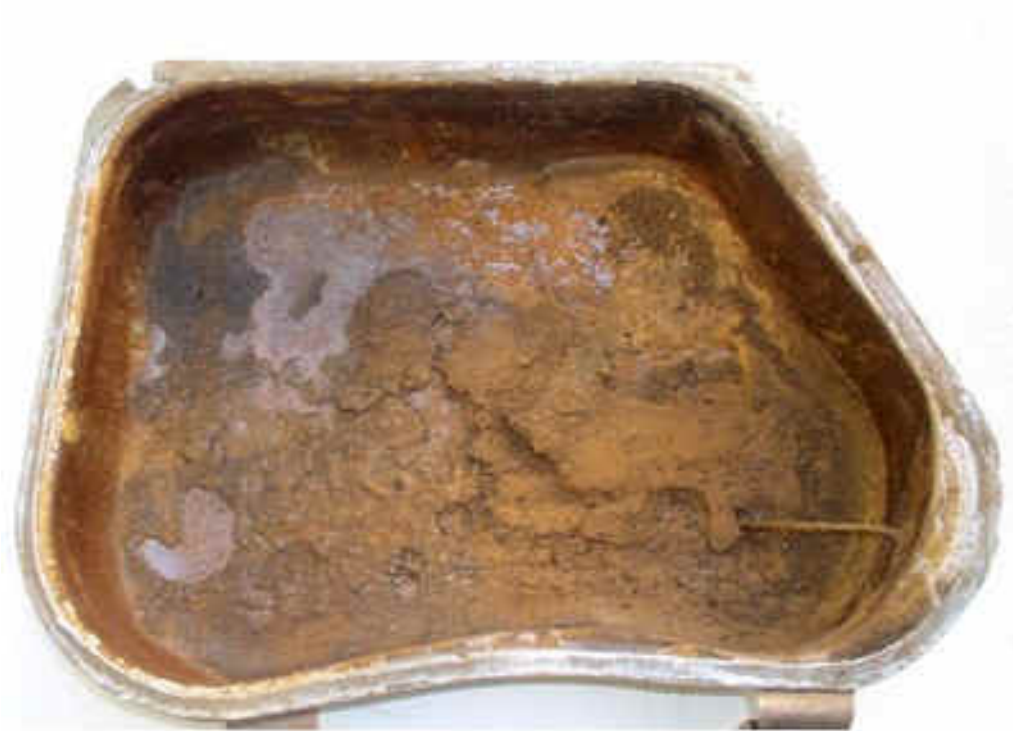
Pas brillant.....l'essence ne risquait pas d'arriver!!

Aux grands maux les grands remèdes, on démonte le réservoir, qui s'avère en très mauvais état: très rouillé et dessus percé.

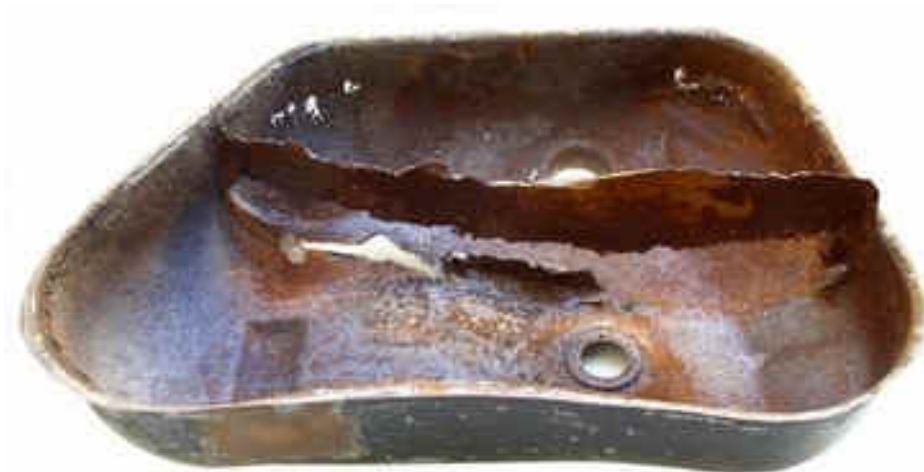
Le haut après nettoyage. Le gravillon et la chaîne ont "bouffé" la tôle de séparation.

Après décapage, découpe de la tôle et réfection de la séparation:

La tôle est soudée à l'étain. L'épaisseur de la tôle du réservoir est par endroit très fine, et une brasure était, pour moi, trop difficile à réussir. Comme cette tôle ne subit pas de contrainte mécanique importante, ça tient très bien. Cette tôle est soudée sur le dessus, et après assemblage, il y a un espace de 2cm avec le bas dudit réservoir.

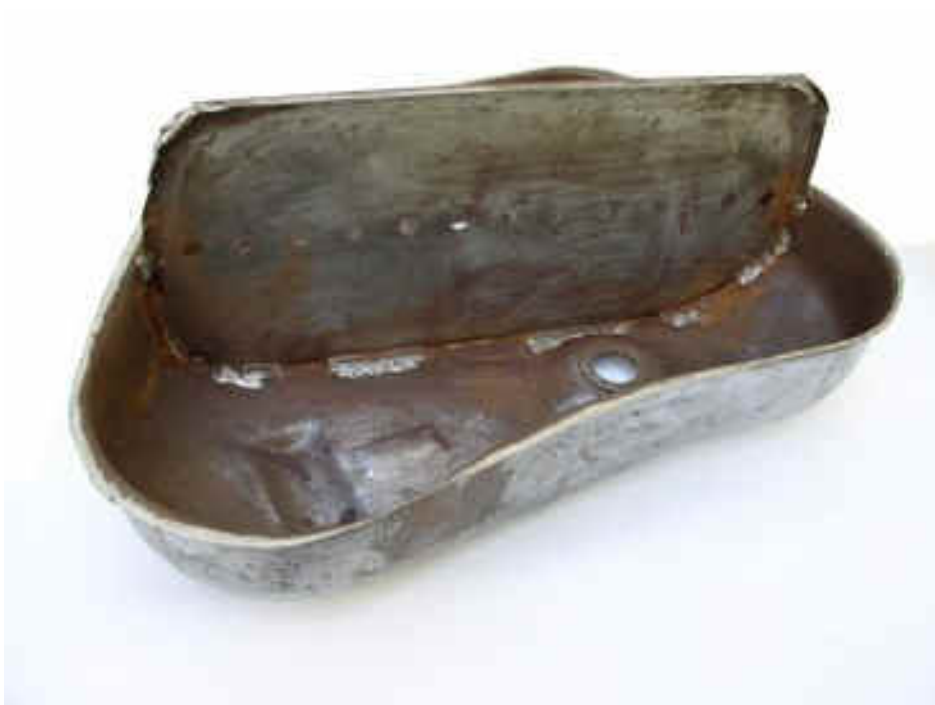
Le bas rustollé

Avant, pour protéger la tôle et avoir une meilleure adhérence, on applique une couche de Rustol CIP de chez <https://www.owatrol.com/rustol-cip.html>

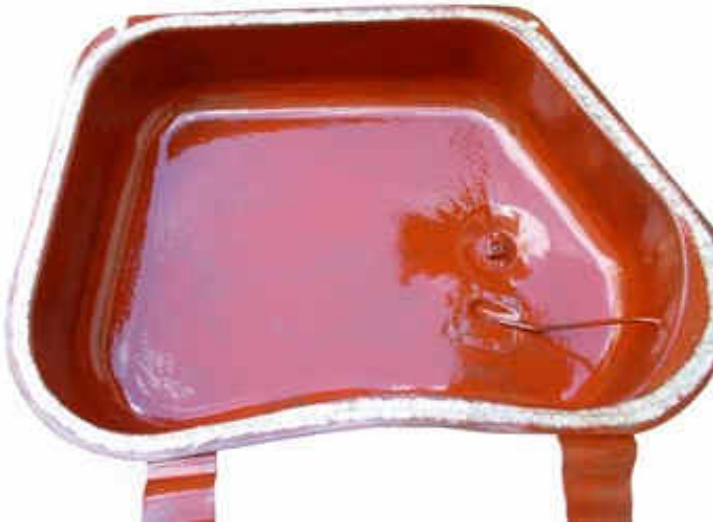
Le haut rustollé

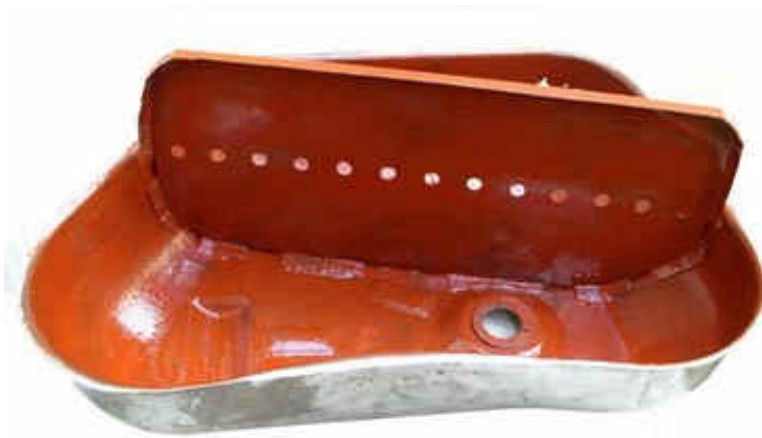
Le haut résiné

Le dessus étant très abîmé, on va le tapisser de résine époxy (realpox840) + laine de verre (produits de chez <https://www.boutique.resines-et-moulages.com/resines-epoxy/84-kit-resine-epoxy-realpox840.html>). Il faut que la résine résiste à l'essence!

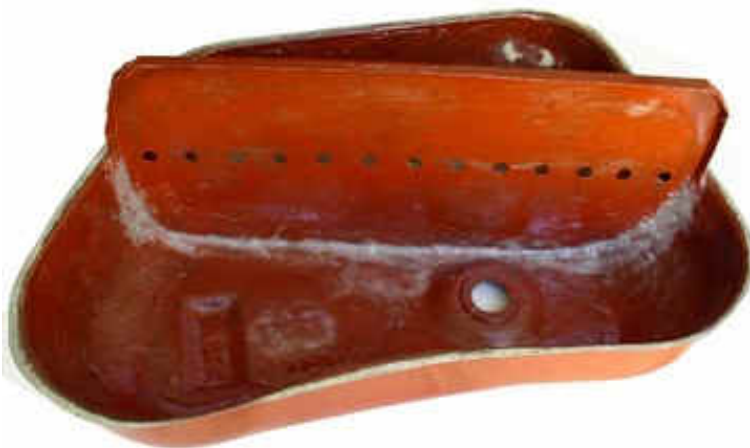
Détail bouchon entrée essence

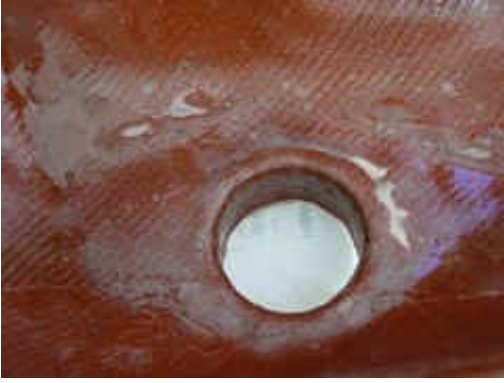
Ré assemblé

Comme vous pouvez voir sur les photos, les bords du dessus et du bas ont été étamés. La brasure était à mon avis trop contraignante à mettre en œuvre avec le risque de détériorer la résine. Le réservoir à nouveau entier. Pour souder j'ai utilisé un fer électrique de 300 Watts (un pas trop cher chez Conrad <https://www.conrad.fr/p/toolcraft-kp300-fer-a-souder-230-v-300-w-en-forme-de-burin-2299060>)

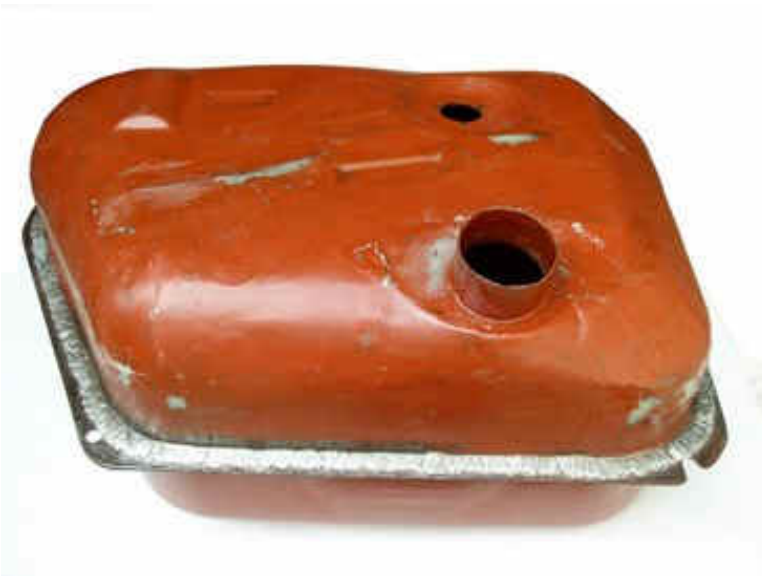
Détail soudure

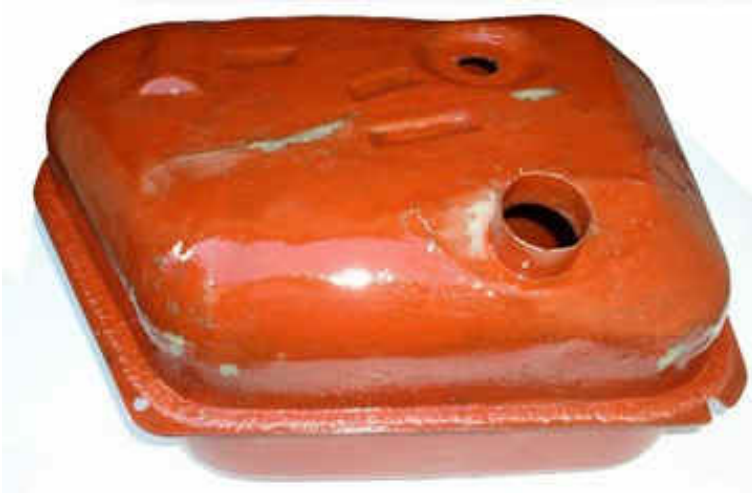
Dessus

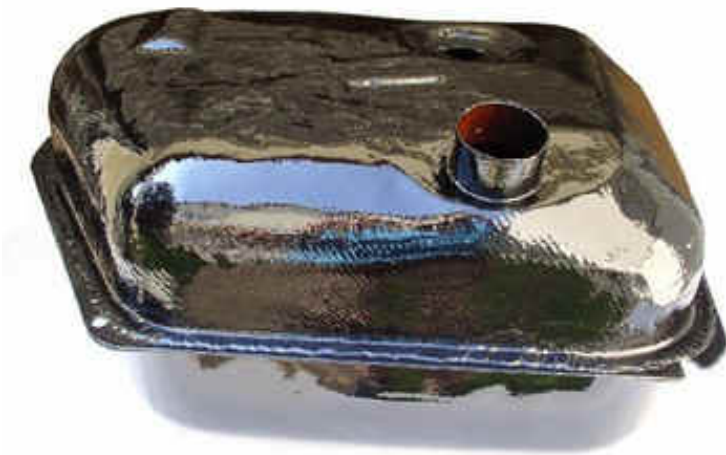
Bas
